# 建设项目竣工 环境保护验收调查表

项目名称：渠县西城至三汇石佛 110 千伏输变电工程

渠县西城至三汇石佛 110 千伏输变电工程项目  
竣工环境保护验收调查表

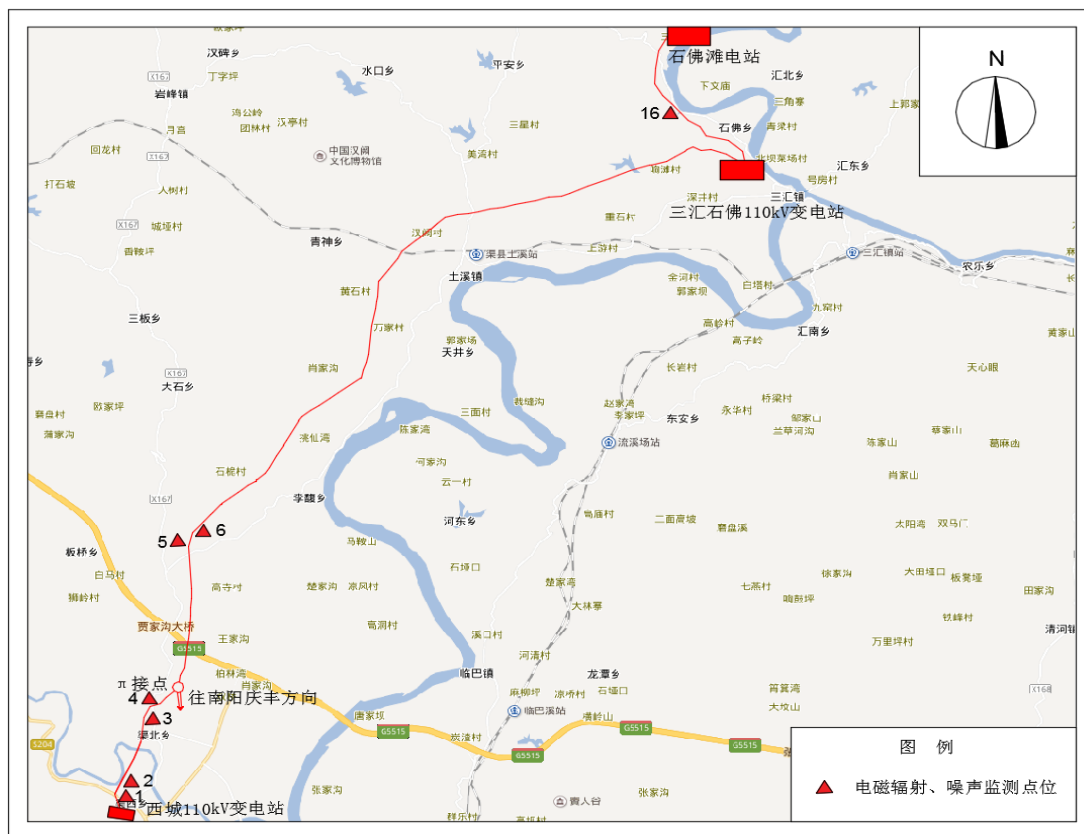
图 7-1 渠县西城至三汇石佛 110 千伏输变电工程输电线路监测布点示意图

| 电<br>磁<br>环<br>境<br>监<br>测 | <p><b>7.1 监测因子及监测频次</b></p> <p>根据对项目的工程分析、现场调查，得出本次验收监测因子与监测频次如下：</p> <p>工频电磁场：工频电场——电场强度 <math>E</math>（监测一次）、</p> <p>工频磁场——磁感应强度 <math>B</math>（监测一次）。</p> <p><b>7.2 监测方法及监测布点</b></p> <p><b>1、监测分析方法</b></p> <p>验收监测严格执行国家及行业标准监测分析方法，执行监测标准及规范如下：</p> <p><b>工频电磁场：</b></p> <p>《辐射环境保护管理导则电磁辐射监测仪器和方法》（HJ/T10.2-1996）；</p> <p>《电磁环境控制限制》（GB8702-2014）；</p> <p>《交流输变电工程电磁环境监测方法（试行）》（HJ 681-2013）；</p> <p>《环境影响评价技术导则输变电工程》（HJ24-2014）；</p> <p>《建设项目竣工环境保护验收技术规范输变电工程》（HJ 705-2014）。</p> <p><b>2、工程监测布点</b></p> <p>验收监测点位选取于验收监测范围所列范围内，布点一般原则如下：</p> <p>1、变电站：监测点应选择在无进出线或远离进出线（距离边导线地面投影不少于 20m）的围墙外且距离围墙 5m 处布置。如果在其他位置监测，应记录监测点与围墙的相对位置关系以及周围的环境情况。</p> <p>2、敏感点：主要考虑线路跨越、与线路相对较近的民房，监测点位一般位于敏感点靠近线路一侧。根据现场调查情况，本次验收监测选择了有代表性的敏感目标（见表 2-1）</p> <p>3、监测断面：为了更好地了解变电站和线路产生的工频电磁场的空间分布特性，对变电站和线路进行监测断面是必要，但受工程所在地周围地形限制，断面监测不能每个项目都能得以实施，主要针对有断面测试条件的变电站和线路进行，本次验收项目的变电站和线路不满足断面监测条件，所以未进行断面监测。</p> <p>本项目监测布点示意图详见图 7-1、7-2。</p> |
